## Falschluff bei Powerlubern für Schraubkartuschen

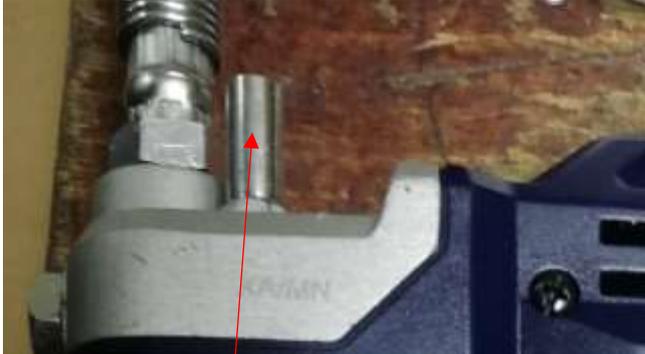
Befüll Anschluss

Oftmals sind die Übeltäter der Füllanschluss oder das Entlüftungsventil

Die betroffene Bohrung ist mit der R1/8" Verschlusschraube (Artikelnummer 226-14160-3) zu verschliessen. Ansonsten werden immer wieder Luftblasen im Fett sein. Achten Sie darauf, dass die schwarze Dichtung richtig positioniert ist, wenn sie den Gewinding und das Mantelrohr wieder festschrauben!

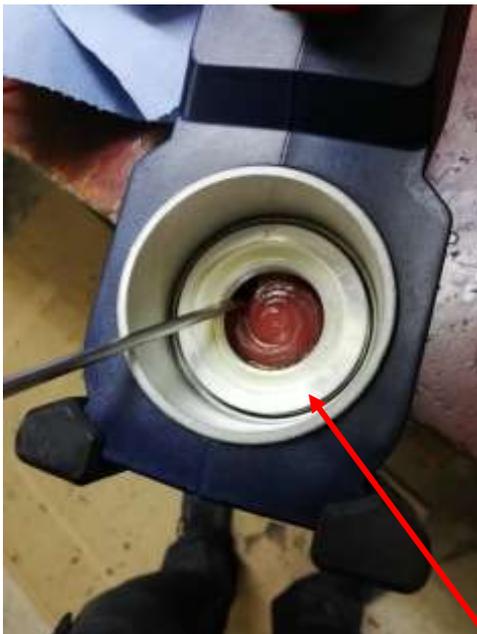
Gewinding

Vorgehen: Schrauben Sie das Mantelschutzrohr ab und schauen Sie gut in den restlichen Fettvorrat im Pumpenkopf. Der Schraubenzieher zeigt in die Falschluffstelle.

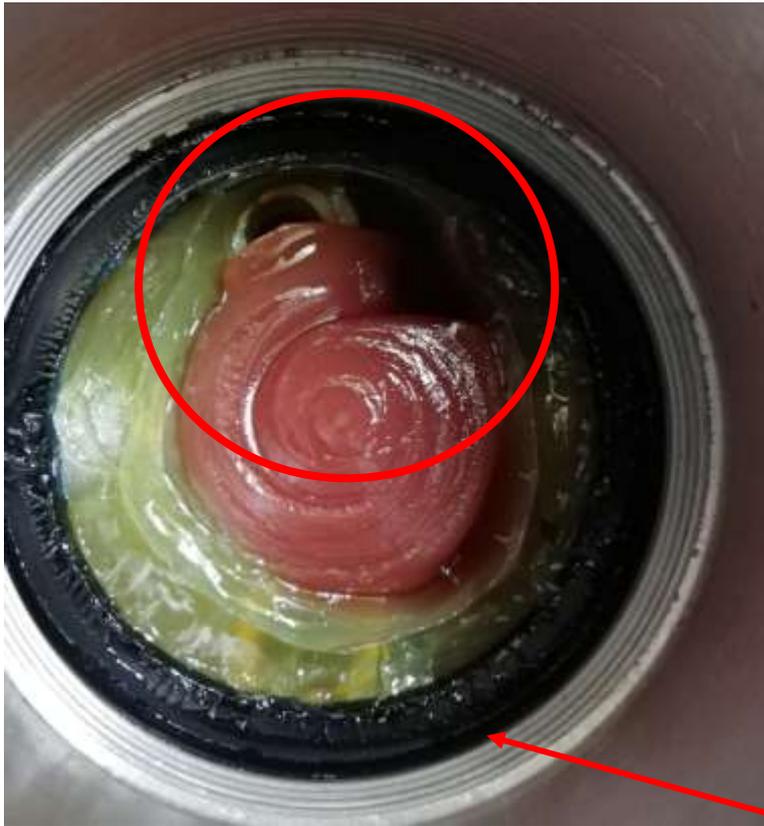
Dichtung

Nimmt man den Aluminium Gewinding raus, wird die Leckage stelle sehr deutlich:

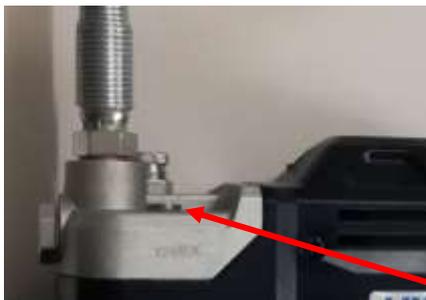
Verschlusschraube anstelle Füllanschluss
